緑の環境委員会 活動報告 2015.2.7

1. 4号棟前の桜の根の切断と消毒 工事写真

2. 管理棟前のケヤキの根の切断と消毒 工事写真

3.5号棟前のケヤキの幹回りの不陸調整 工事写真

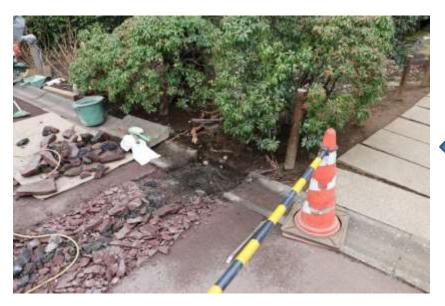
4号棟前側溝脇の 根切断箇所

一方4号棟前の桜の根による舗装の亀裂、盛り上がりは歩行者にとって危険なので年明けに当該根の切除と舗装の補修が行われることになりま した。(緑の環境委員会は理事会及び管理事務所に対して桜の根の切除は切り口の消毒を行えば問題なしと具申しました)

- 1. ケヤキ根切断・桜の根切断・殺菌養生時は「緑の環境委員会」が立会う。
- 2. 雨水槽ドレン配管は高圧洗浄にて土砂の排除を実施。
- 3. ケヤキ縁石は2. 4m角として計画する。 (縁石内側の土盛り部には別途龍の髭を植える)
- 4. 4号棟前の桜の根1本を切除し消毒の上、ベンガラASにて舗装する
- 5.5号棟南 ケヤキの根元のコンクリート版3枚を撤去し撤去後は土盛りとする。(土盛り部には別途龍の髭を補植する)
- 6. 予備日 1/30(金)

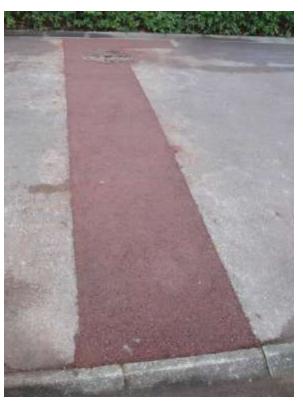
切断部に消毒薬塗布

↑ 埋戻し・補修後

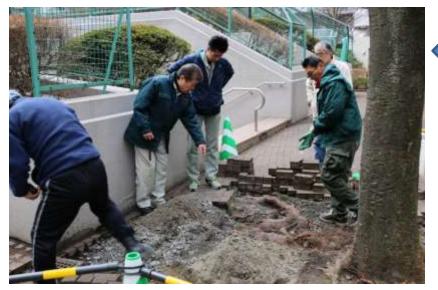
管理棟前のケヤキの 巨大な根が盛り上がって インターロッキングブロックを 持ち上げた

管理棟入口前のケヤキは同様に風による倒木や枝落ちのリスクは無いがその太い根の盛り上がりによるインターロッキングブロックのガタガタが かなりひどいので、歩行者の安全対策として補修を行うことになりました。その方法については管理事務所と業者とで検討中です。

(緑の環境委員会は盛り上がった太い根の上部だけを削り取る案又は根を切除する案を提案しました)

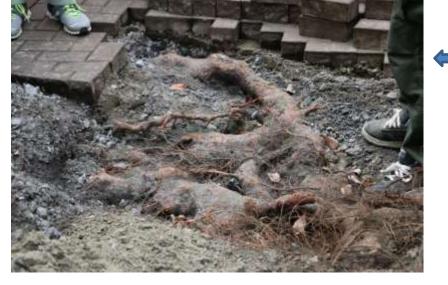
切断部に消毒薬塗布

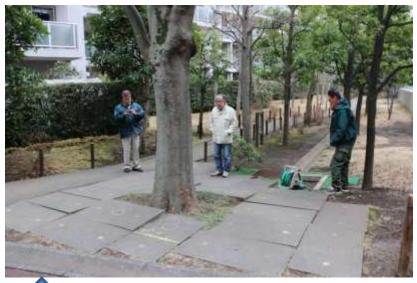
1 5号棟前のケヤキの幹回りの コンクリート版が凸凹に持ち上がり危険な状態

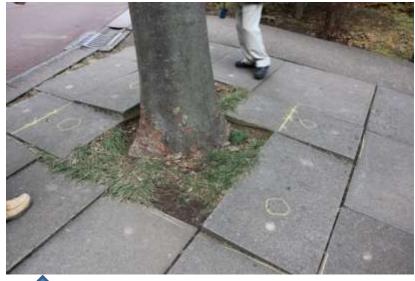
幹回りのコンクリート版を切断撤去する

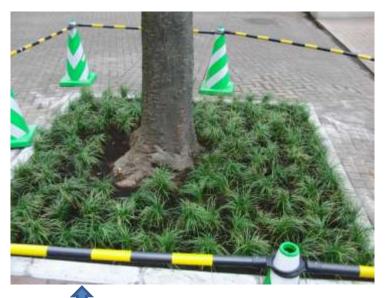
管理棟前のケヤキ完成写真

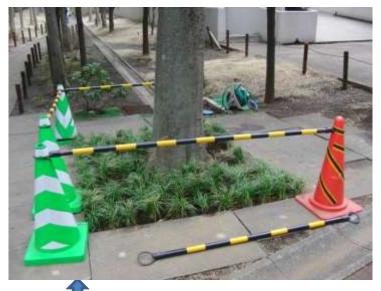
5号棟前の不陸調整工事完成写真
